## FÖRELÄGGANDE ENLIGT LAGEN OM SKYDD MOT OLYCKOR

### BESLUT OM ÅTGÄRDER

Räddningstjänsten i Jönköpings kommun genomförde 2021-09-28 tillsyn på Jönköping). Tillsynens syfte var att kontrollera om ägaren lever upp till de skyldigheter som anges i 2 kap. 2 § LSO.

Fastigheten ägs av och är en bostad i en radhuslänga med bygglov från 1991.

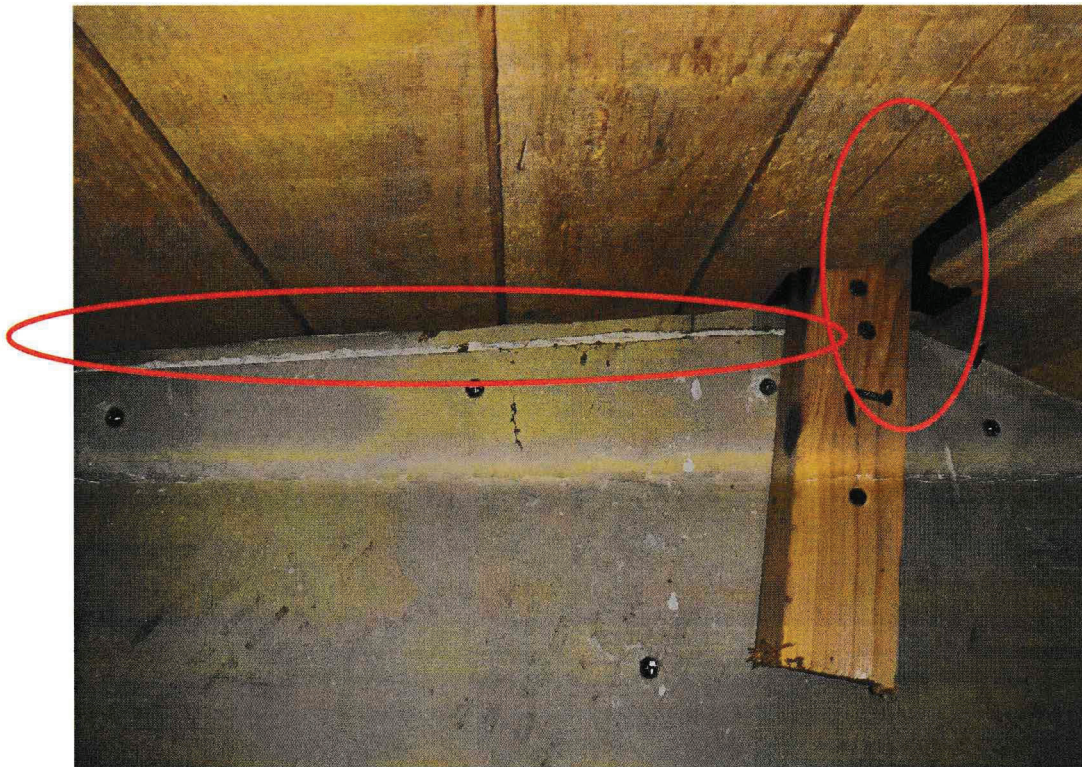
Vid platsbesöket konstaterades otätheter i de brandavskiljande väggarna. Vindsutrymmet står därför i öppen förbindelse med angränsande vind. Det medför att brandgaser och sticklågor kan spridas tidigt i brandförloppet.

Bilden ovan visar otätheter mellan gipsen och råsponten samt en glipa inock intill den brandavskiljande väggen.

Kostnaden bedöms vara begränsad och nyttan stor eftersom den avskiljande väggen för närvarande är satt ur funktion.

1. Otätheter i brandavskiljande väggar på vinden ska tätas så att väggen i sin helhet får en avskiljande förmåga i minst 60 minuter (EI 60) mellan bostäderna. Åtgärden ska utföras enligt bilaga 1. Tak ochnock ska tätas minst 1,0 meter närmast brandavskiljande vägg. Åtgärden ska utföras enligt bilaga 1.
2. Takfoten ska utföras tät minst 1,0 meter intill de brandavskiljande väggarna på vinden. Tätningen ska utföras med en brandavskiljande förmåga motsvarande minst 30 minuter (EI 30) på båda sidor av byggnaden. Tätningen ska utföras med ett av följande alternativ:
  - a. montera ventilerande brandstopp som uppfyller brandavskiljande förmåga under minst 30 minuter (EI 30).
  - b. montera skivor av massivt trä med en tjocklek om minst 24 mm eller annat likvärdigt material.
  - c. montera två lager fibercementskivor (2x12 mm) med förskjutna skarvar.

Mindre hål (< 20 mm) kan tätas med ett brandklassat drev samt en brandfogmassa, eller en gipsbaserad brandtätningssmassa (gipsbruk). Produkten ska vara typgodkänd och/eller CE-märkt, utförandet ska ske enligt tillverkarens anvisningar.

Större otättheter kan t.ex. lagas genom att montera dubbla gipsskivor med en tjocklek på minst 12,5 mm över hålen, observera att gipsskivan måste skruvas i bakomliggande regel.

Om otättheten är vid anslutningen mellan den avskiljande väggen och yttertaketets undersida, då den består av råspont eller likvärdigt, måste den utföras på ett sådant sätt att brandcellen uppfyller sin avskiljande förmåga. För att täta anslutningen kan skivor i lägst klass K210/B-s1,d0, exempelvis gipsskivor, monteras i taket på var sida om skiljeväggen. Taket bör då kläs in minst 60 centimeter på var sida av skiljeväggen hela vägen ner till takfoten. Vid mindre otättheter i anslutningen mot yttertaketets undersida kan dessa tätas med metoder beskrivna ovan.

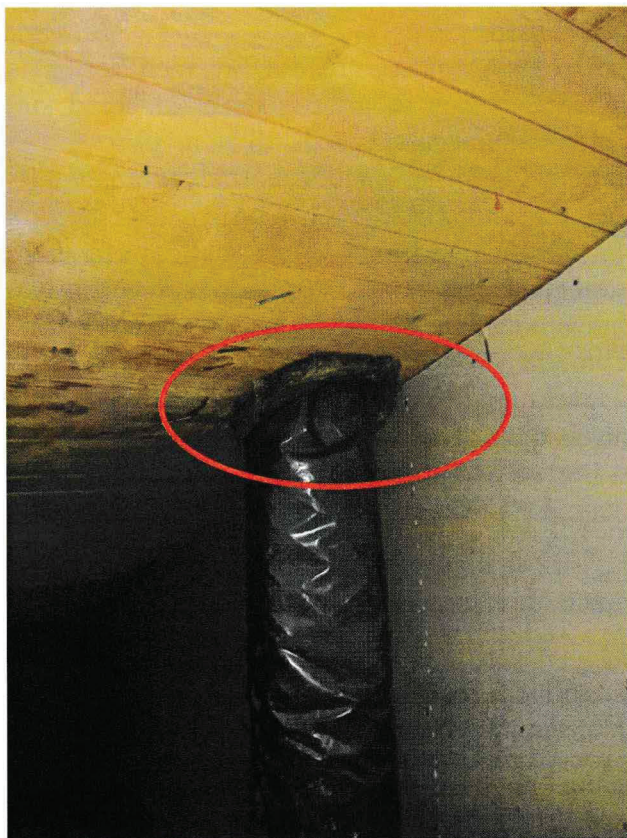
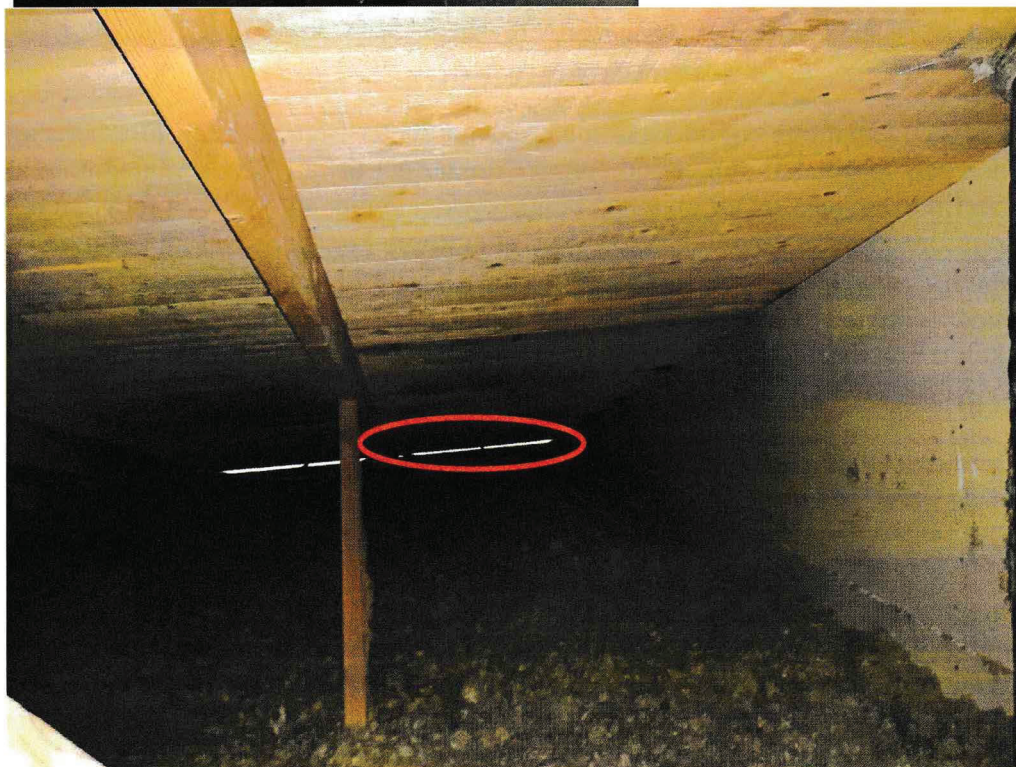
Byggnadens vind ventileras via en utskjutande och öppen takfot som löper längs med hela radhuslängan. Vid platsbesöket konstaterades att det inte finns någon tätning av takfoten vid sidan om de brandavskiljande väggarna. Det medför att en utvändig brand, eller en brand i bostad med lågor ut genom fönstret, kan sprida brand och brandgaser via ventilationen i takfoten förbi brandcellsgränsen. Även vid en brand i vindsutrymmet kan brandgaser spridas och sticklågor pressas ut genom den öppna takfoten och sedan sprids via utsidan, förbi den avskiljande väggen, in till angränsande vindsutrymme.

Bilderna ovan visar ljusinsläpp via takfoten och otätheter i taket intill den brandavskiljande väggen.

Erfarenheter från inträffade bränder i radhus och utredningar har visat att brandspridning kan ske på utsidan av byggnaden via takfoten mellan två angränsande vindsutrymmen tidigt i brandförloppet. Problematiken har även uppmärksamrats i byggreglerna eftersom det i samband med införandet av SBN 80 (svensk byggnorm) 1982-01-01 ställdes krav på att ventilationsöppningar (öppen takfot) inte får förekomma omedelbart under taksprång inom 1,0 meters avstånd från en närbelägen byggnad. Det är därmed att betrakta som en återställning av ett redan gällande krav på 30 minuters brandavskiljande förmåga i takfoten.

Täta takfötterna på var sida om den avskiljande väggen som finns mellan varje bostad. Tätningen ska utföras minst 1 meter på varje sida om avskiljningen, alternativt motsvara två takstolar i bredd på var sida (1,2 meter med c 600 mm). Tätningen ska uppfylla brandavskiljande förmåga under minst 30 minuter (EI 30)

- Ett alternativ är att montera ventilerande brandstopp som uppfyller brandavskiljande förmåga under minst 30 minuter (EI 30). Produkten ska vara typgodkänd och/eller CE-märkt, utförandet ska ske enligt tillverkarens anvisningar
- Tätningen kan också utföras med massivt trä med en tjocklek om minst 24 mm eller annat likvärdigt material.
- Ytterligare ett alternativ är att montera två lager fibercementskivor, minst 2x12 mm, med förskjutna skarvar.

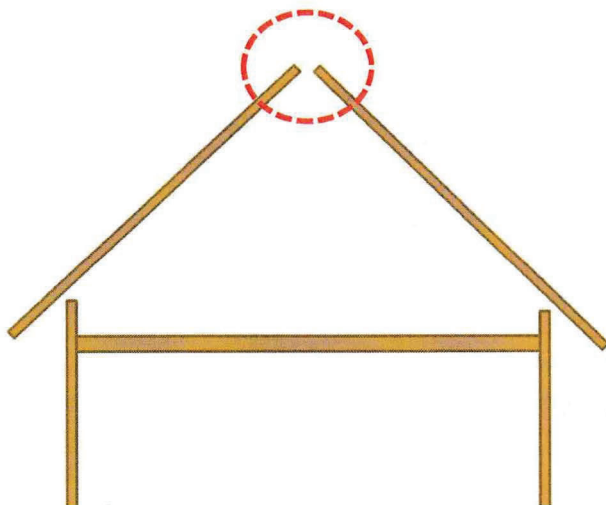
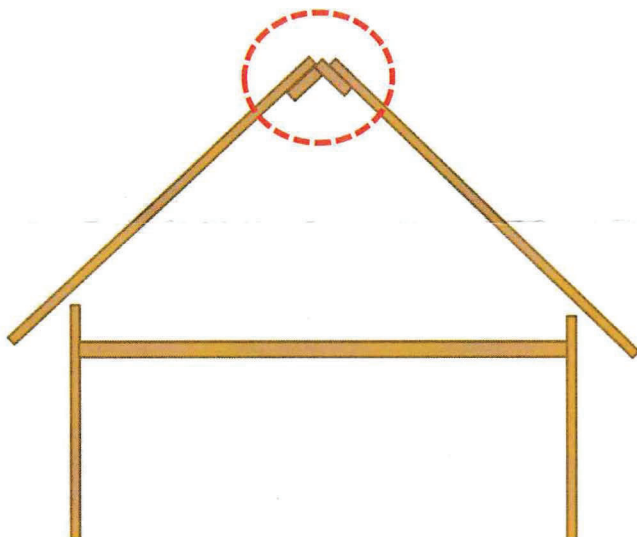
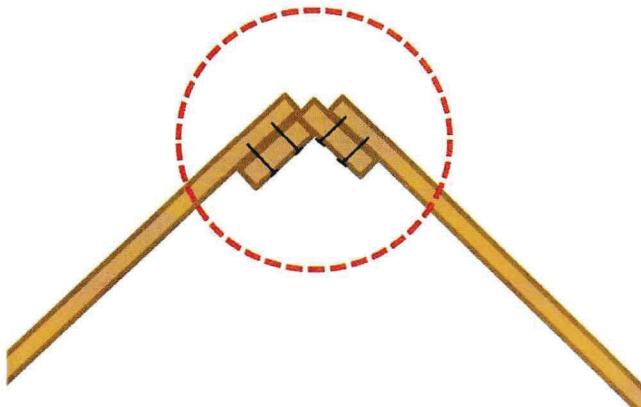
## Tätning av glipa inock

I din bostad finns en glipa mellan plywooden/råsponten på vinden. Detta innebär att en brand snabbt kan sprida sig mellan dig och dina grannar.

Problemet kan lösas genom att montera skivor/reglar med en tjocklek på minst 13 mm över öppningen. På detta vis täcker man igen glipan.

Det är viktigt att detta utförs 1,0 meter närmst den brandavskiljande väggen längs taknocken.

Se till att skruvarna som används för att fästa skivan/regeln inte punkterar fuktspärren på ovansidan om råsponten/plywooden.
