## FÖRELÄGGANDE ENLIGT LAGEN OM SKYDD MOT OLYCKOR

### BESLUT OM ÅTGÄRDER

Räddningstjänsten i Jönköpings kommun genomförde 2021-09-28 tillsyn på Jönköping). Tillsynens syfte var att kontrollera om ägaren lever upp till de skyldigheter som anges i 2 kap. 2 § LSO.

Fastigheten ägs av och är en bostad i en radhuslänga med bygglov från 1991.

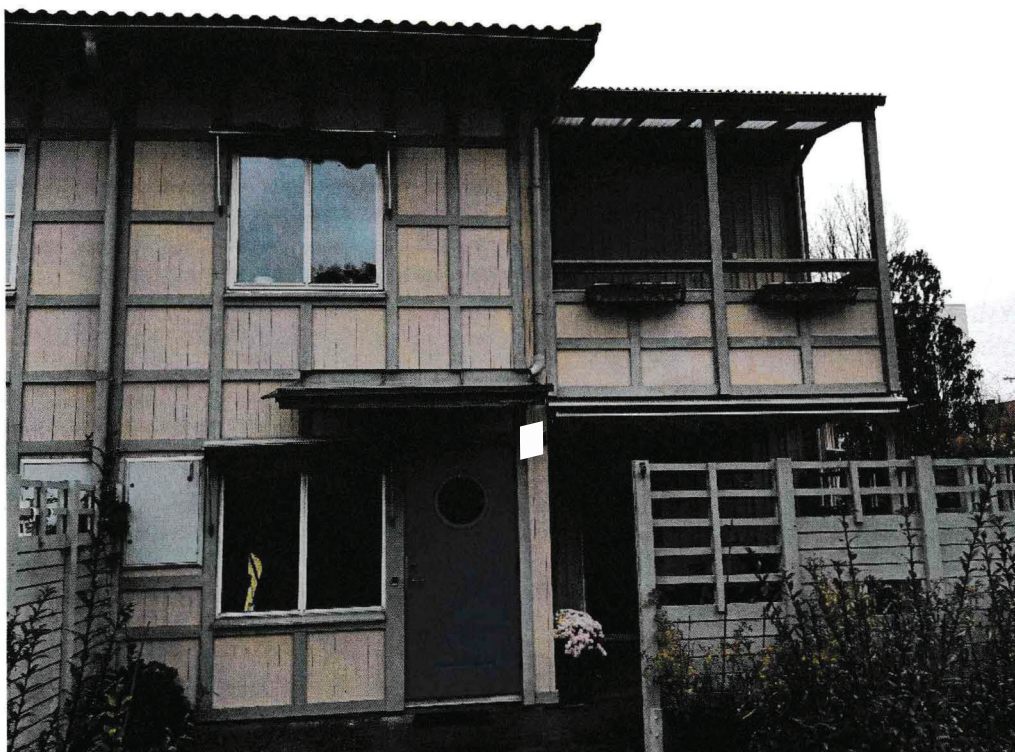
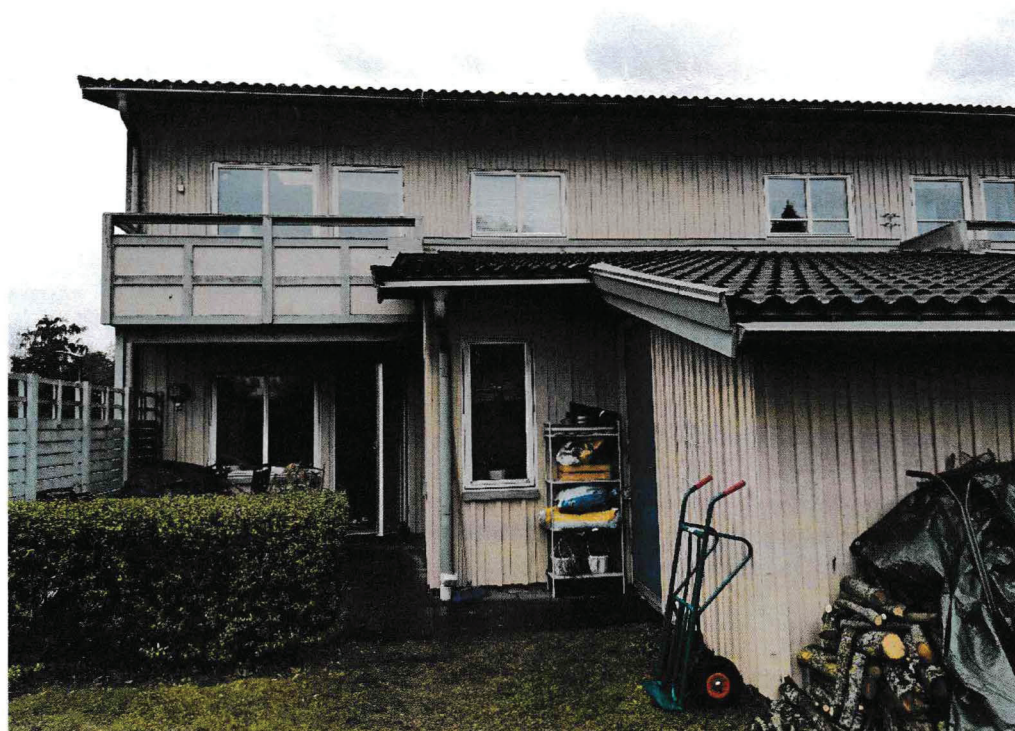
Byggnaden är i 2 plan. Vinden är en kallvind med ventilerad takfot. Takfoten är löpande längs byggnadens fram- och baksida. Åtkomst till vinden sker via invändig stege. Brandavskiljning vägg finns på vinden men med brister.

1. Otätheter i brandavskiljande väggar på vinden ska tätas så att väggen i sin helhet får en avskiljande förmåga i minst 60 minuter (EI 60) mellan bostäderna. Åtgärden ska utföras enligt bilaga 1. Tak ochnock ska tätas minst 1,0 meter närmast brandavskiljande vägg. Åtgärden ska utföras enligt bilaga 1.
2. Takfoten ska utföras tät minst 1,0 meter intill de brandavskiljande väggarna på vinden. Tätningen ska utföras med en brandavskiljande förmåga motsvarande minst 30 minuter (EI 30) på båda sidor av byggnaden. Tätningen ska utföras med ett av följande alternativ:
  - a. montera ventilerande brandstopp som uppfyller brandavskiljande förmåga under minst 30 minuter (EI 30).
  - b. montera skivor av massivt trä med en tjocklek om minst 24 mm eller annat likvärdigt material.
  - c. montera två lager fibercementskivor (2x12 mm) med förskjutna skarvar.
